# ZAWARTOŚĆ PROJEKTU

„REMONT SCHODÓW ZEWNĘTRZNYCH PAWILONU HANDLOWO –  
- USŁUGOWEGO PRZY UL. GLINIANEJ 12 W JAWORZNIE”

Celem opracowania jest ocena stanu technicznego schodów zewnętrznych.

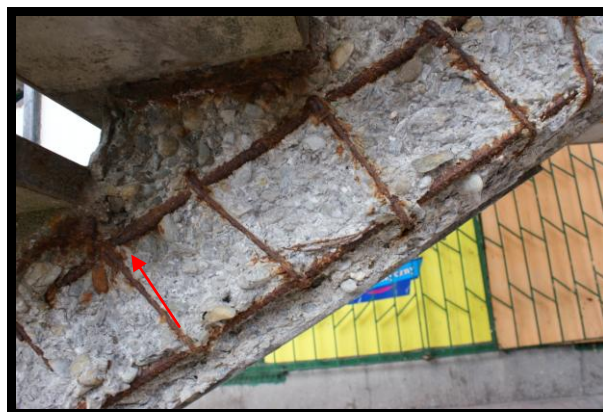
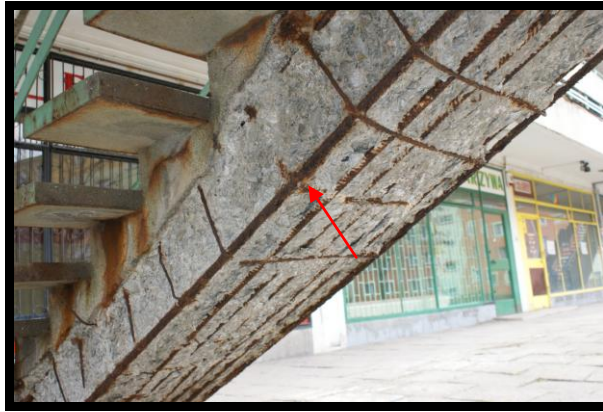
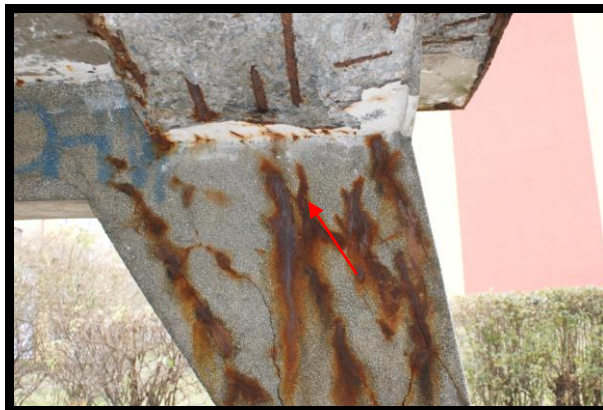
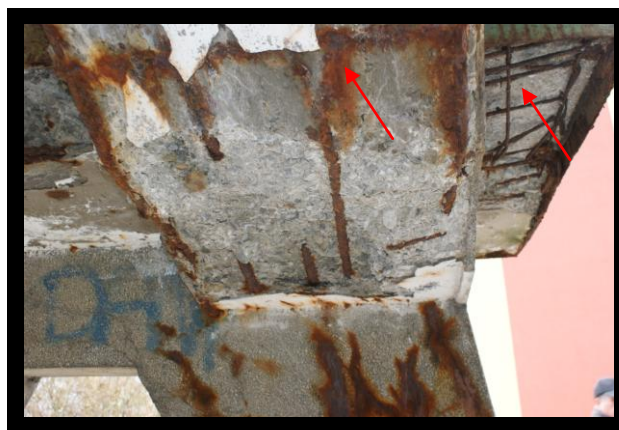
- belki żelbetowe podtrzymujące biegi są skorodowane, wymagają natychmiastowej naprawy w technologii opisanej w dalszej części niniejszego opracowania (fot.1,2,3,4)

- ślady wysolenia po zamakaniu konstrukcji od wód opadowych
- ułożenie w trakcie realizacji schodów wkładek zbrojenia nośnego bezpośrednio na deskowaniu (bez podkładek dystansowych) – co zaskutkowało brakiem otuliny
- zanik zdolności ochronnych betonu przed korozją zbrojenia
- odpadanie otuliny chroniącej zbrojenie (rozsadzanie przez proces korozyjny zbrojenia)
- ubytki tynków

Zbrojenie istniejące w belkach jest z dużym naddatkiem, w związku z czym nie ma konieczności przy naprawie belek uwzględniać ubytek stali z powodu ich korozji - nie wymagane jest dodatkowe zbrojenie.

FUNDAMENT	<ul style="list-style-type: none"><li>• <i>oczyszczenie połączenia belki z fundamentem (w poziomie chodnika) oraz obetonowanie w celu zabezpieczenia stali zbrojeniowej</i></li><li>• <i>wymiana spękanej okładziny nadziemnych części fundamentu na okładzinę z gruboziarnistych tynków żywicznych w kolorze szarym</i></li></ul>
BELKI	<ul style="list-style-type: none"><li>• <i>skucie wszystkich miejsc o naruszonej strukturze aż do litego betonu</i></li><li>• <i>oczyszczenie odsłoniętych prętów zbrojenia i zabezpieczenie systemowymi zaprawami</i></li></ul>
SPOCZNIKI	<ul style="list-style-type: none"><li>• <i>oczyszczenie płaskowników/ wymiana w miejscach całkowitej degradacji</i></li><li>• <i>uzupełnienie ubytków betonu zgodnie z technologią pkt 8</i></li><li>• <i>wykonać kapinos przez nacięcie bruzdy od spodu jak dla stopni rys. nr 4</i></li></ul>
STOPNIE	<ul style="list-style-type: none"><li>• <i>reperacja obramowania każdego stopnia z płaskownika – przyspawanie i przykręcenie</i></li><li>• <i>wypełnienie spoin między płaskownikiem a betonowym stopniem kitem</i></li></ul>

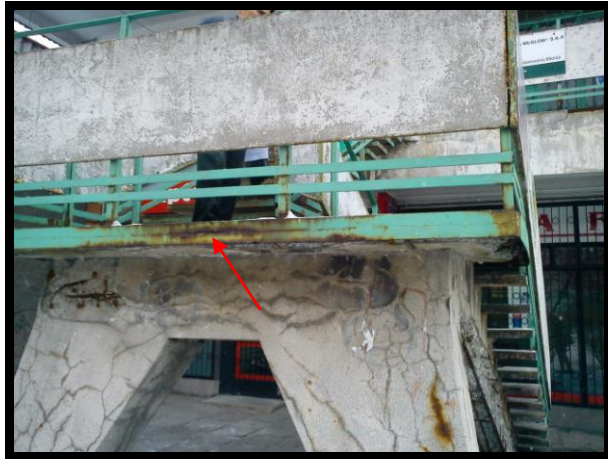
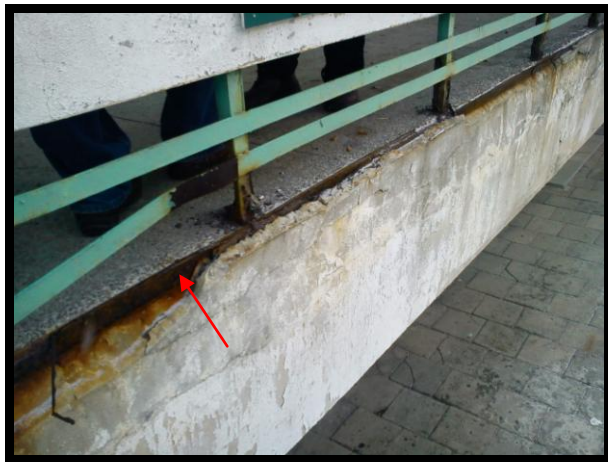
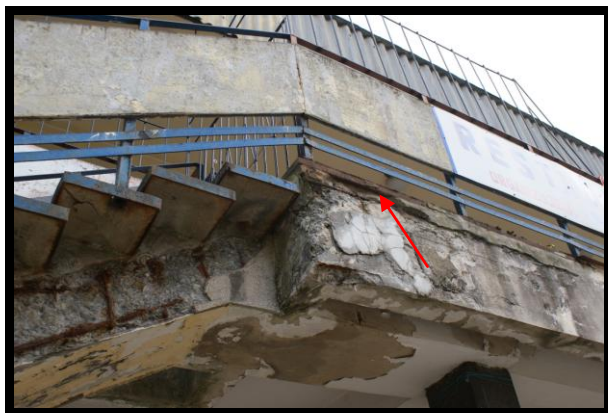
- brak kapinosów na stopniach, podestach i galerii spowodowało korozję betonu i elementów metalowych (fot. 5,6,7)

- podciekanie wody opadowej przez beton spowodowane brakiem kapinosów oraz odpadanie tynków spowodowane korozją betonu i stali

<p><i>twardoplastycznym</i></p> <ul style="list-style-type: none"> <li>• <i>w miejscach gdzie jest to możliwe wykonać na stopniu kapinos poprzez nacięcie bruzdy od spodu piłą do betonu</i></li> </ul>
<i>GALERIA</i>	<ul style="list-style-type: none"> <li>• <i>oczyszczenie płaskowników/ wymiana w miejscach całkowitej degradacji</i></li> <li>• <i>uzupełnienie ubytków betonu według technologii pkt 8</i></li> <li>• <i>założenie obróbki blacharskiej z kapinosem zgodnie z załączonym rysunkiem – blacha powlekana w kolorze szarym</i></li> </ul>
<i>BALUSTRADA</i>	<ul style="list-style-type: none"> <li>• <i>wycięcie skorodowanych słupków i zabudowanie nowych mocowanych do pozostawionych fragmentów słupków „starych”</i></li> <li>• <i>wypełnienie ubytków (równo z obramowaniem) wyszpachlowanie i pomalowanie farbami elewacyjnymi w kolorze szarym</i></li> <li>• <i>osadzenie pochwyty np. z tworzywa sztucznego</i></li> </ul>

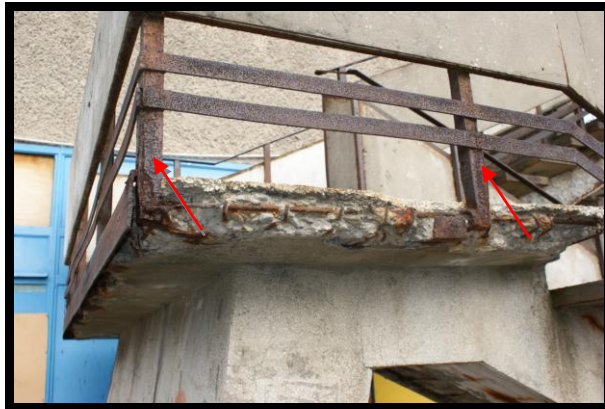
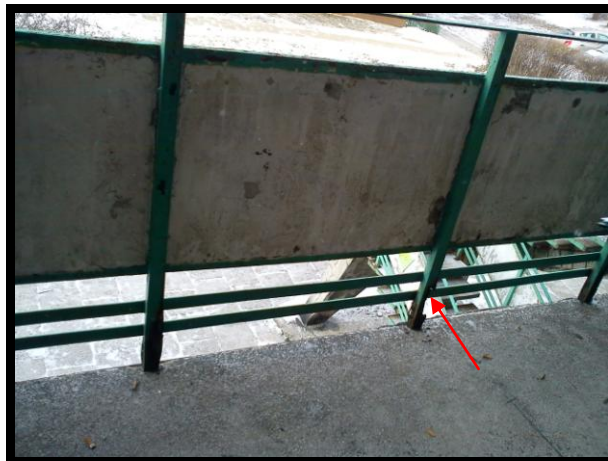
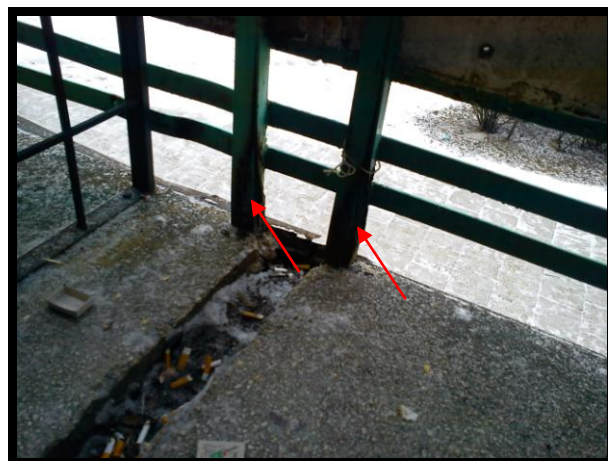
- zły stan techniczny słupków oraz pochwyty balustrady (fot. 8,9,10)

- korodowanie słupków
- korodowanie pochwyków (brak zabezpieczenia antykorozyjnego)
- ubytki betonu w obramowaniu balustrady

<i>ANTYKOROZJA</i>	<p><i>Wszystkie elementy metalowe dokładnie oczyścić ze starych powłok lakierniczych oraz z rdzy, następnie pomalować 2x farbą podkładową do powierzchni metalowych oraz 2x nawierzchniową w kolorze szarym</i></p>

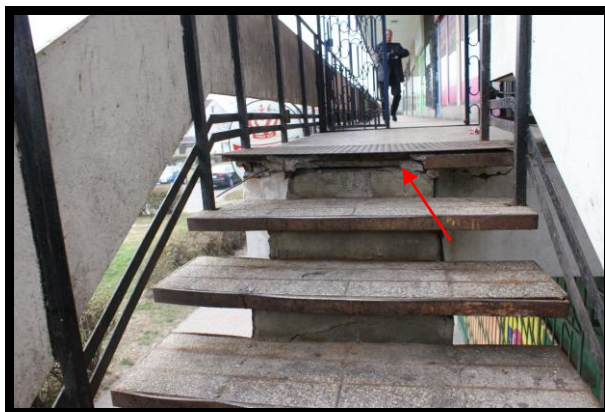
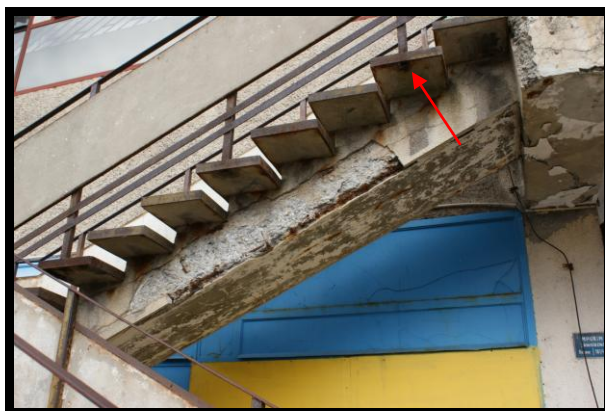
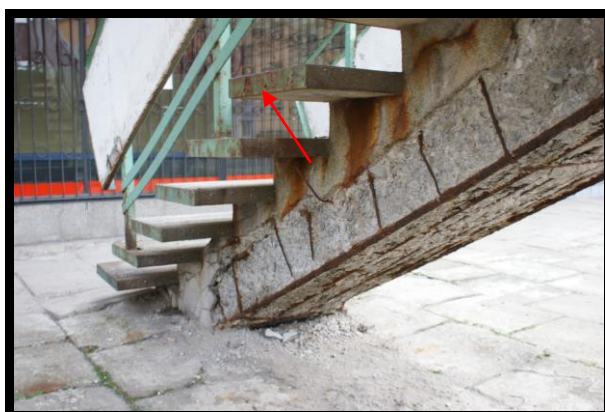
- uszkodzenia mechaniczne i korozja stopni (fot. 11,12,13)
